Dokumentacja fotograficzna stanu istniejącego:

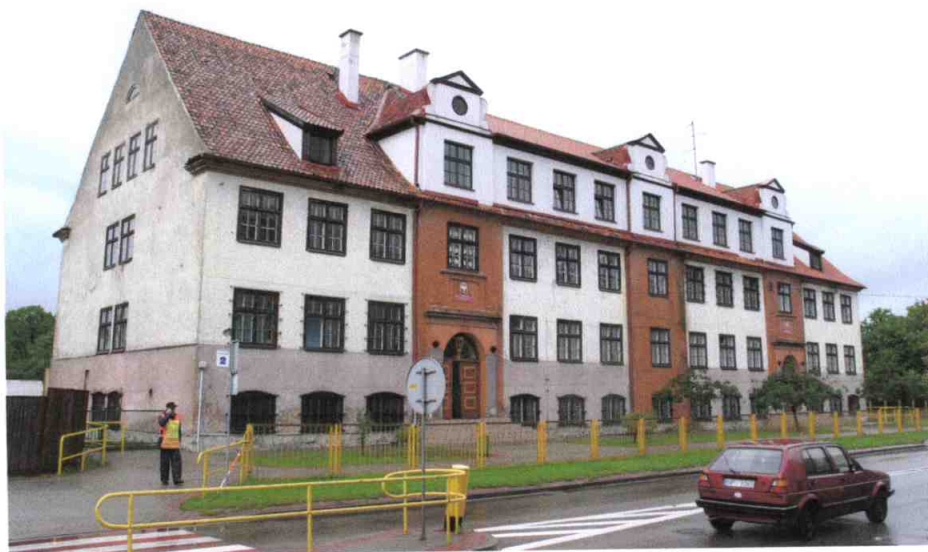
Elewacja od strony ul. Klementowskiego.

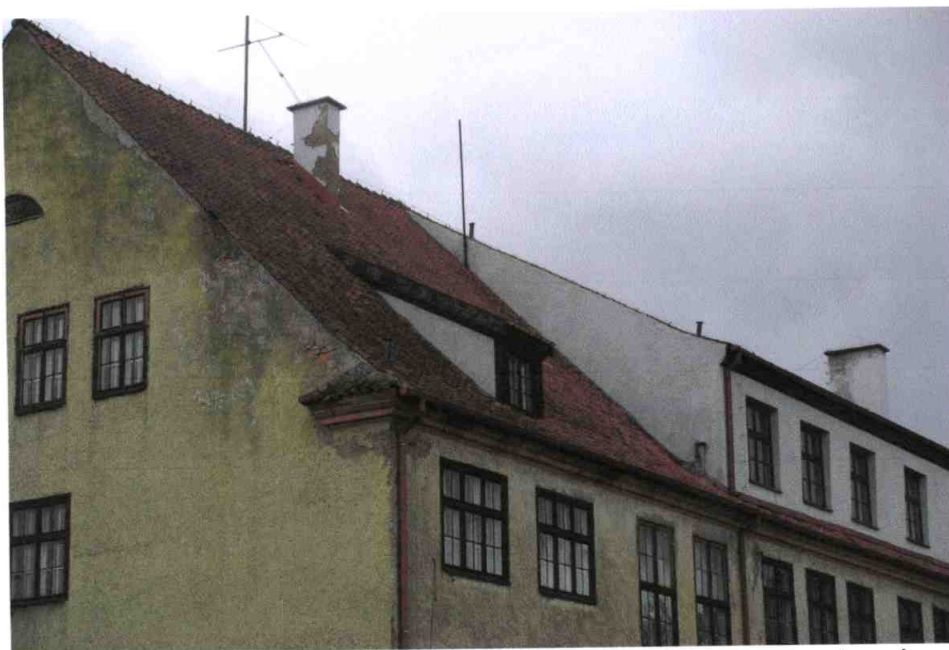
Ubytki tynku na ścianie szczytowej oraz w pobliżu rury spustowej

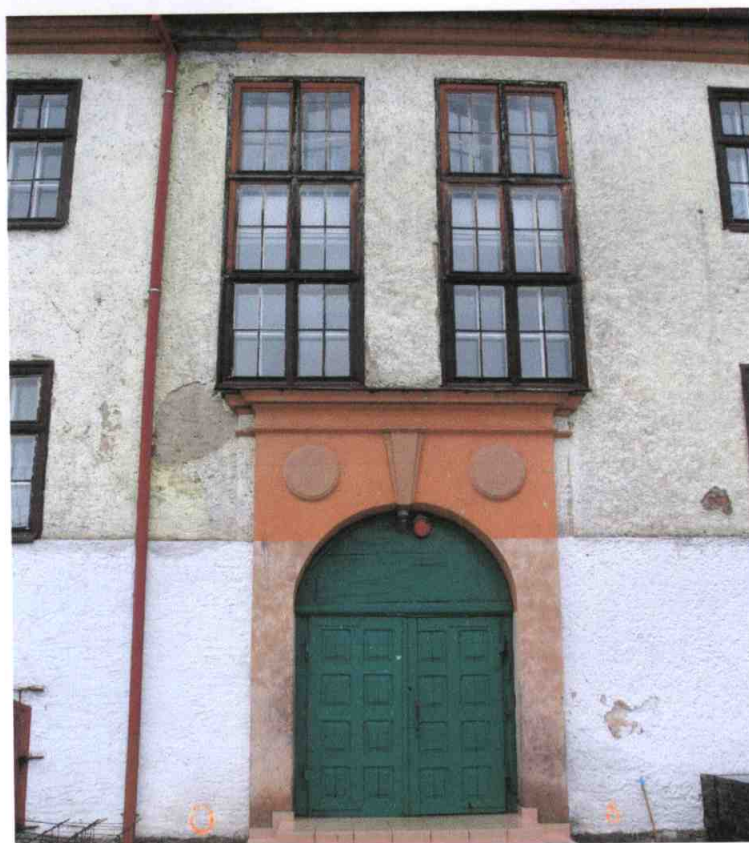
Nieszczelne rynny ubytki tynków

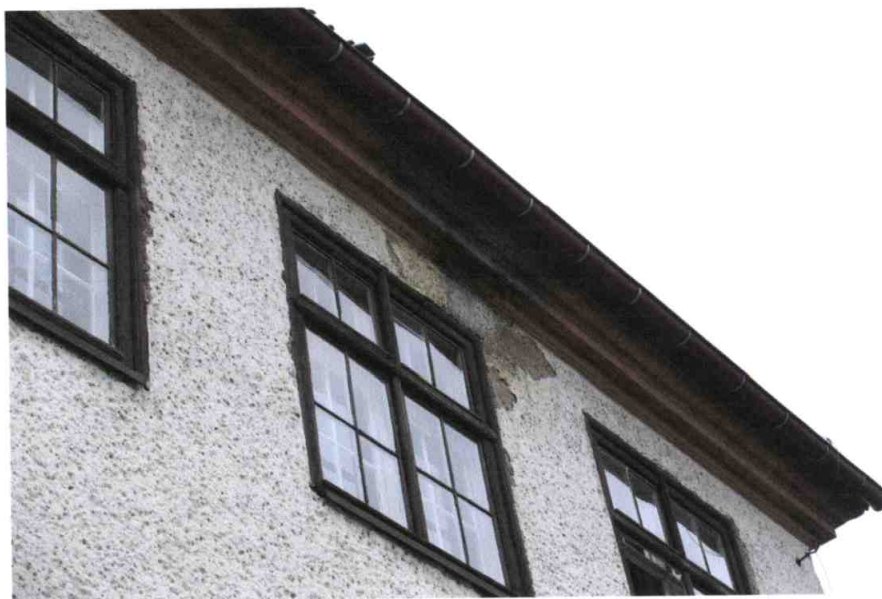
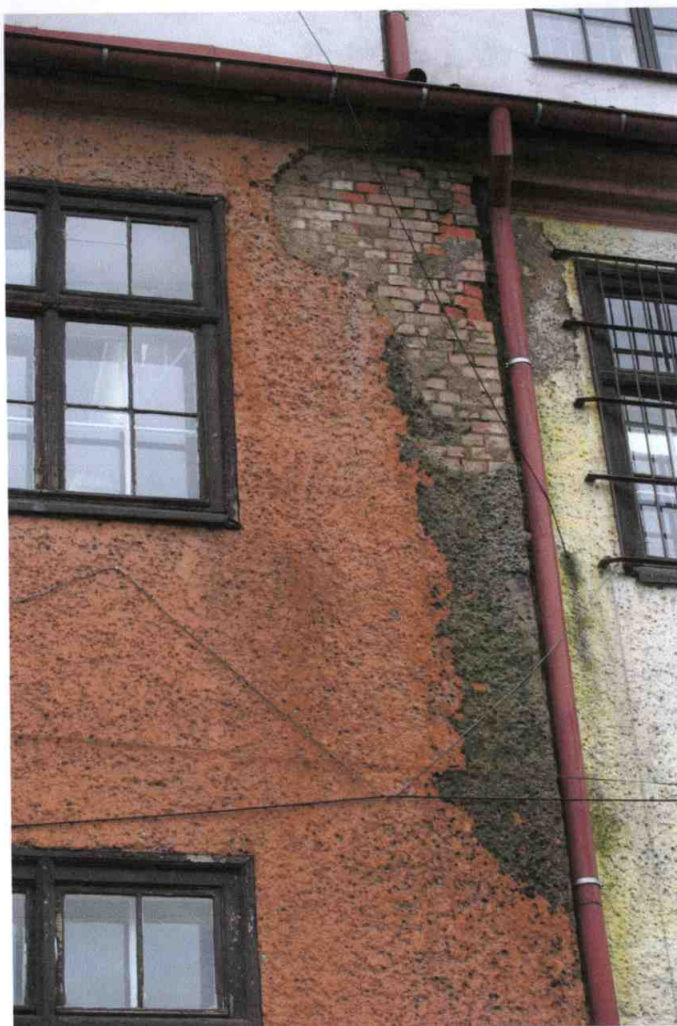
Elewacja skorodowana na skutek nieuszczelności obróbek blacharskich.

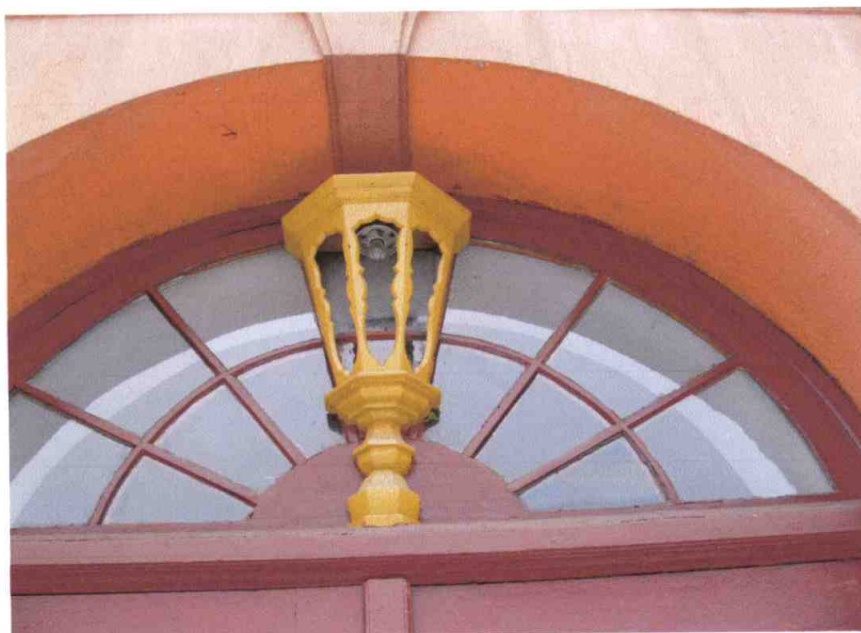
Detal lampy w drzwiach
