EKSPERTYZA

MYKOLOGICZNO – BUDOWLANA

WIEŻA WODOCIĄGOWA
Z 1907 ROKU

BUDOWLANEGO : PISZ, UL. GDAŃSKA 11

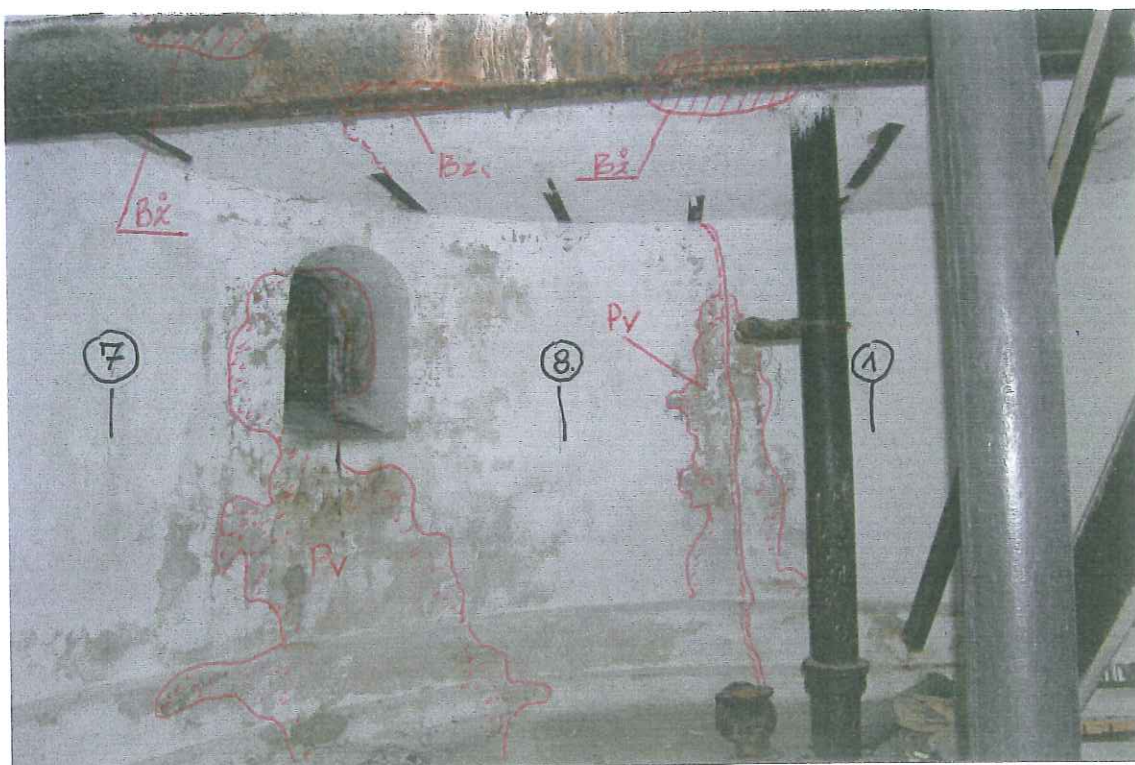
a) nad piwnicą strop mieszany: konstrukcję nośną stanowią dwuteowniki stalowe I 180 (produkcji Baildonhutte – Huta Beldon) podparte w połowie rozpiętości mocno skorodowanym (**Fot.1**) I 340 (produkcji Fridenhutt –Huta Pokój) Wypełnienie między w/w profilami żelbetowe. Półki dwuteowników zaatakowane przez korozję biologiczną (bakterie beztlenowe) i chemiczną (tlenki żelaza, związki siarki). Dają się roz-uwarstwienie półek profili co prowadzi do **stanu awaryjnego**.

Fot.1 Ściana fundamentowa w piwnicy . Po między linią osi pomocniczych nr 8 i nr 1 widoczne pionowe pęknięcie muru (linia przerywana) .Widoczne białe naloty grzybni Grzyba domowego białego (*Poria vaporaria*) –Pv. Po między grzybnią występują wykwity soli wapniowych. Bz - rozwarstwienie belki I 340 pod wpływem działania beztlenowych bakterii żelazowych i korozji wżerowej.

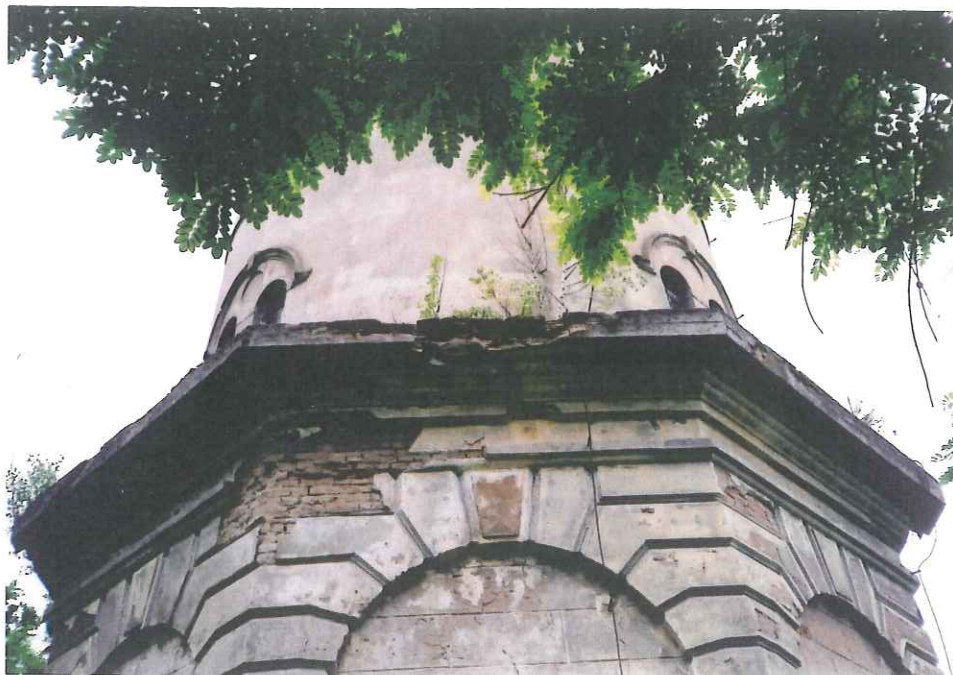
Pionowe spoiny między cegłami wykruszyły się i straciły właściwości Wiążące, pojedyncze cegły wypadają z muru. **Fot.2**

Mury parteru –wykonane z cegły wapienno-piaskowej w miejscach uszkodzonych gzymsów (Fot.2 i Fot.3) charakteryzują się dużym stopniem zawilgocenia. W wielu miejscach zaprawa między cegłami muru kruszy się w palcach. Sprzyja to rozwojowi glonów (alga) mchów i porostów. Elementy stalowe stropu nad piwnicą zaatakowane zostały przez beztlenowe bakterie żelazowe (o czym W Rozdz. II pkt.5) wzmacniając korozję chemiczną.

Fot.2 Ściana zewnętrzna nad parterem. W odsłoniętej części muru widoczne ubytki spoin pionowych .Gzyms i tynki w stanie destrukcji .

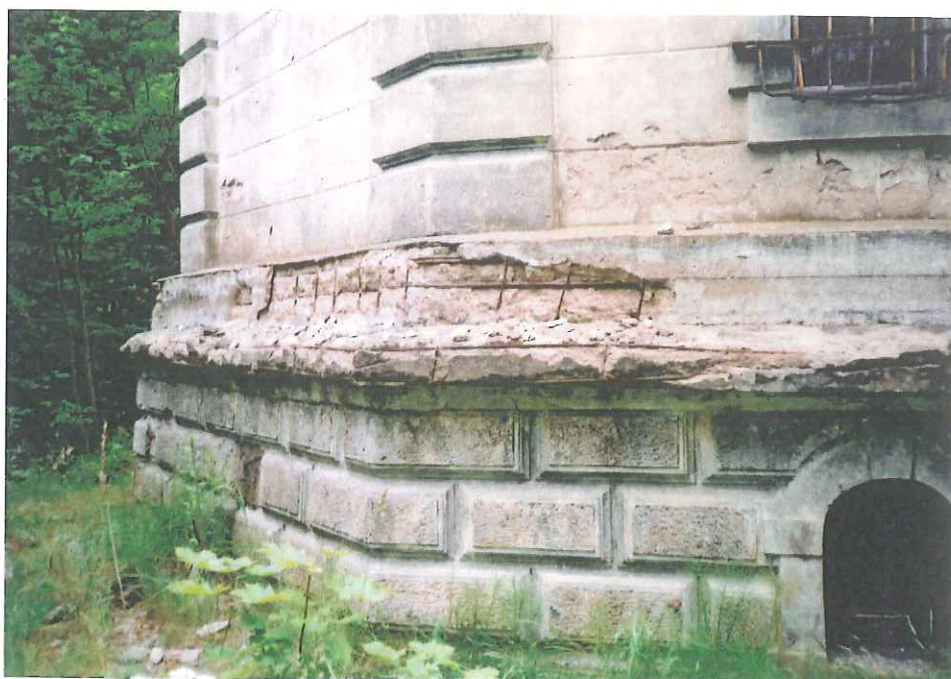
2.1. Powyżej żelbetowego stropu nad piwnicą ściany zewnętrzne „trzonu” wieży wykonano z cegieł wapienno –piaskowych (silikatowych) na zaprawie wapienno-piaskowej. Ściany obustronnie tynkowane z widocznymi „odparzeniami” i ubytkami tynków. W wielu miejscach wiązanie muru jest uszkodzone a zaprawa spoin wapienno-piaskowych wykrusza się pomiędzy cegieł (rozkład chemiczno-biologiczny)-**Fot.3**

e/ Grunt styka się z fundamentami ceglanymi (brak opaski ochronnej wokół budynku) -Fot.3

W miejscach odkrytych fundamentów z betonu - nie stwierdzono przeciwwilgociowej izolację pionowych ścian zewnętrznych i fundamentów. Na wewnętrznej stronie fundamentów (zwłaszcza w piwnicy) nałożono na białe watowate naloty grzybni z rozchodzącymi się „sznurami” (Fot.1) o średnicy 1-2 mm również koloru białego przebiegające stronę ław. W piwnicach wyczuwalna jest silna woń zgnilizny. Pobrano **PRÓBKĘ NR 1** Fundamentu betonowy w kilku miejscach pęknięty w miejscu szczeliny, znaleziono sznury koloru szarego o średnicy 2 mm. Na licu zewnętrznym ścian fundamentowych występują naloty koloru zielonego (Fot.3).

Fot.3 Wieniec obwodowy z gzymsem wieńczącym koronę ścian fundamentowych na wysokości stropu nad piwnicą. Widoczne ubytki betonu oraz skorodowane zbrojenie .

4. Skuć uszkodzone fragmenty wieńców obwodowych i gzymsów ,
5. powyższe wykonać do odsłonięcia zbrojenia, które należy oczyścić do I Stopnia. (o wzmocnieniu zbrojenia będzie mowa w dalszej części zaleceń)

13. wykonać wzmocnienia wieńców obwodowych , gzymsów wg projektu konstrukcyjnego ,
14. odkopać ściany fundamentowe do „podeszwy” fundamentu (wykop otwarty 1:1)

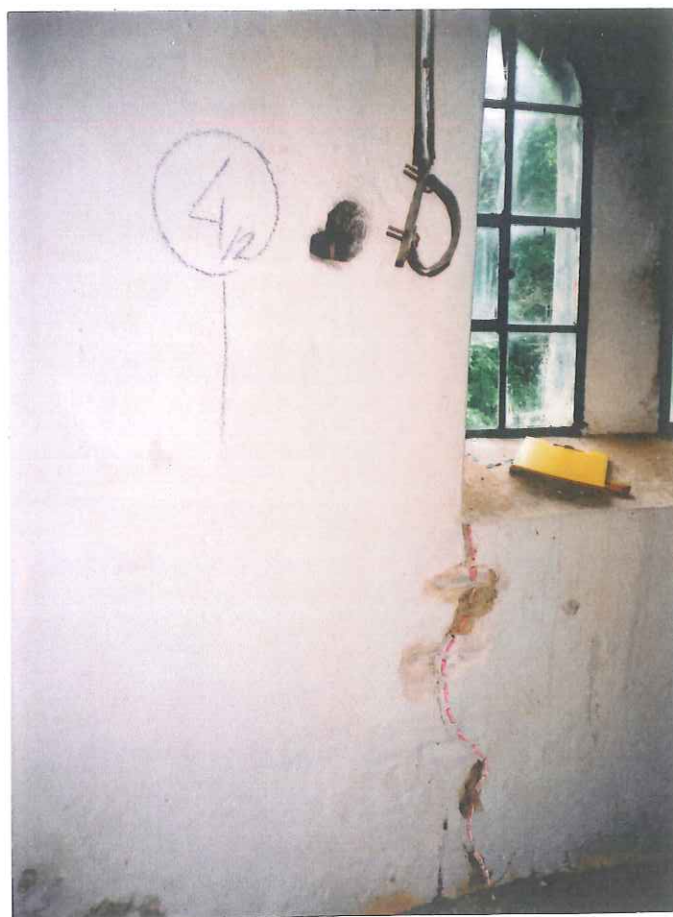
Od wewnątrz na poziomach 2 i 3 i w innych miejscach trzonu wieży, Natrafiono na pionowe pęknięcia (patrz **Fot.4 i Fot.5**) o rozwarciu 1-2 mm przebiegające na ok.3/4 grubości muru. Założone w 2002 roku szkiełko kontrolne na murze (poziom 4/21) nie wykazuje pęknięcia.

Fot.4 Pęknięcie ściany zewnętrznej na poziomie nr 2

11. wykonać „zszycie” pęknięć muru np. w systemie Brutt Saver Profile (pręty ze stali nierdzewnej , austenitycznej) wg projektu konstrukcyjnego,
12. przemurować uszkodzone fragmenty muru pojedynczymi cegłami pełnymi

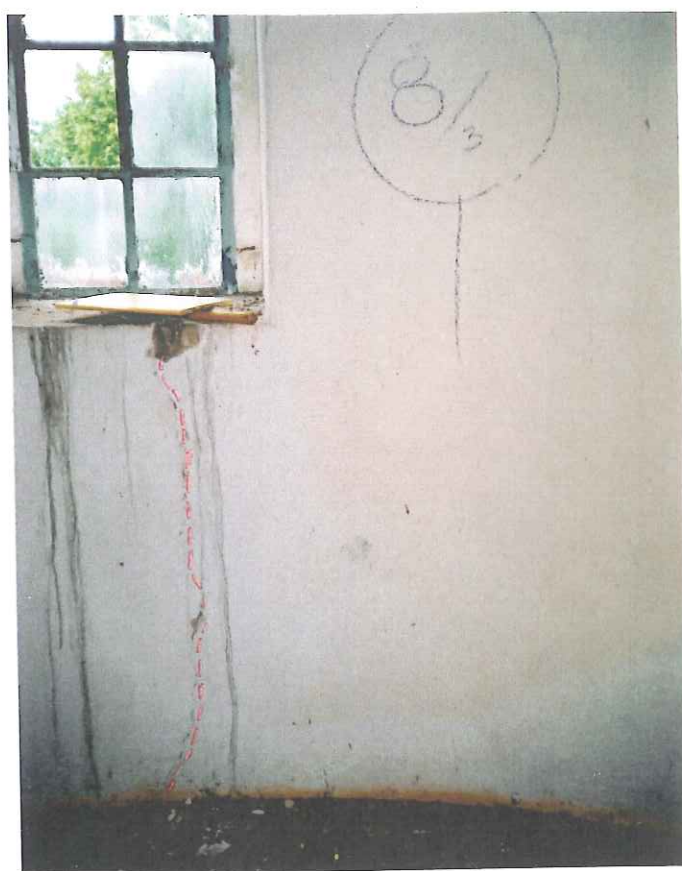
Fot.5 Pęknięcie muru na poziomie nr 3 oraz czarne naloty pleśni.

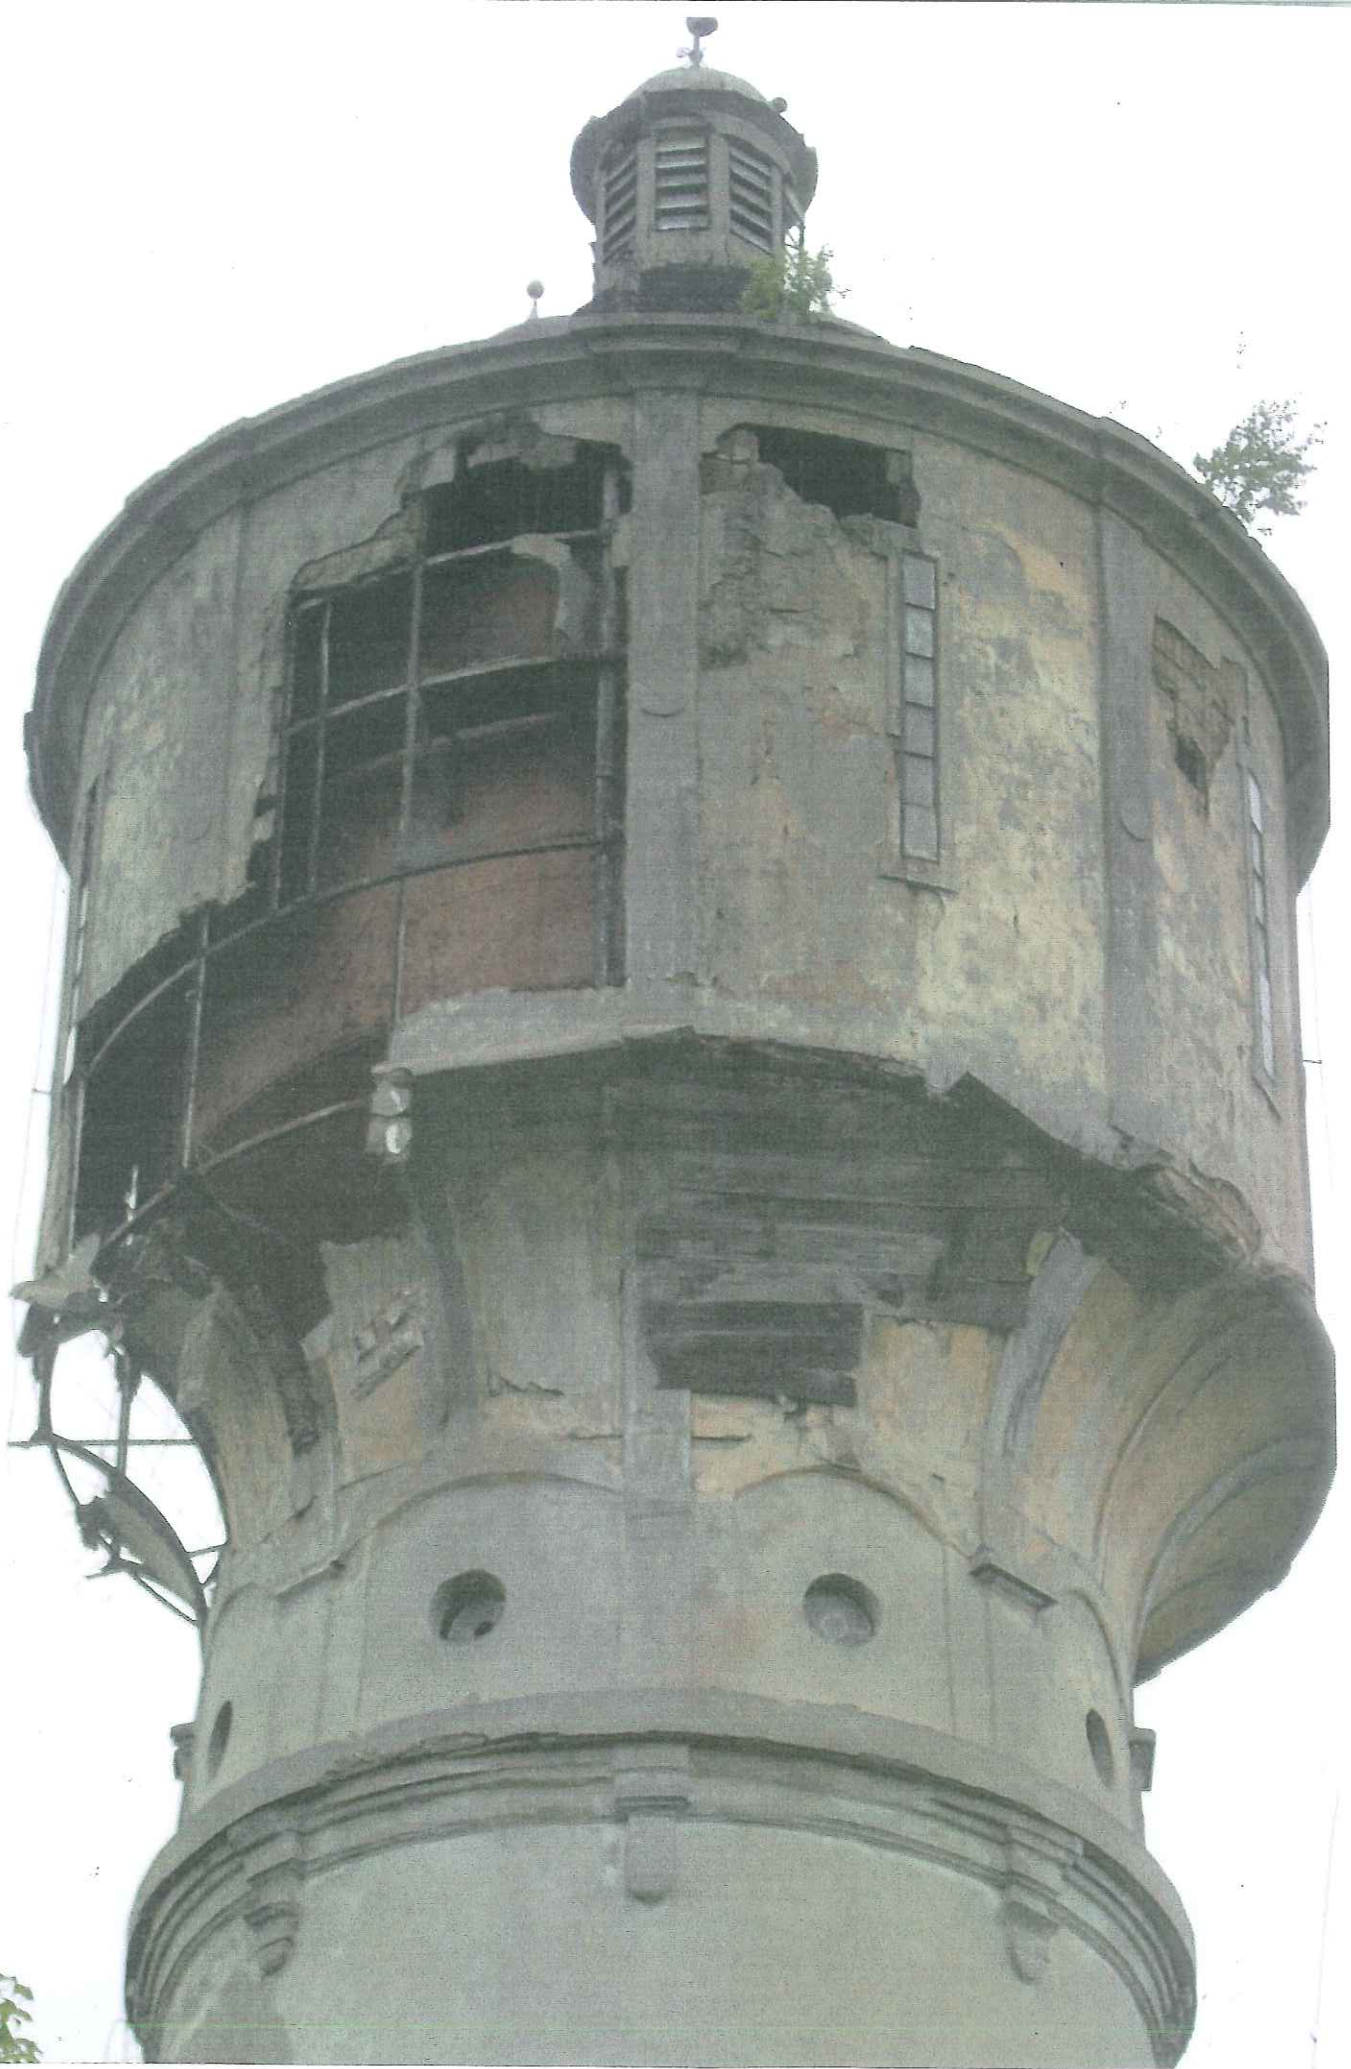
d/ Odprowadzenie wody deszczowej z dachu obiektu- **brak** (Fot.6)

Fot.6 Stan awaryjny ścian obudowy zbiornika stalowego

1. zdemontować konstrukcję dachu nad zbiornikiem stalowym,
2. zdemontować uszkodzoną obudowę zbiornika z siatkobetonu o gr. 6cm
3. zdemontować stalowy zbiornik wody o poj. 100 m³ i, o ile to możliwe, umieścić na gruncie obok wieży- jako eksponat ukazujący rozwiązanie konstrukcyjne Intze. Zabezpieczyć prowizorycznie koronę wieży- dachem tymczasowym przed penetracją wód opadowych na czas wykonywania robót zalecanych poniżej,

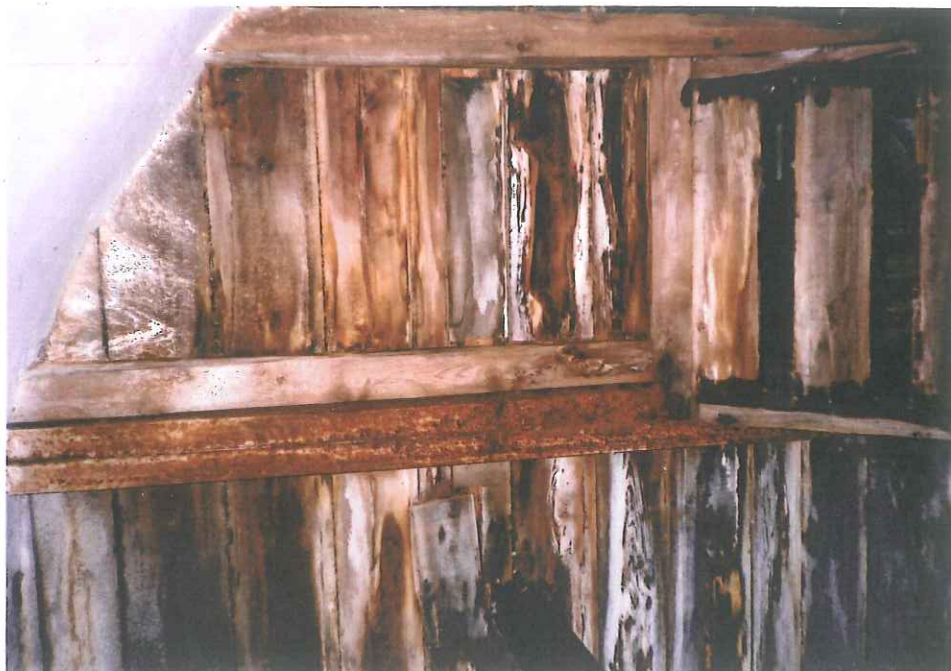
do 2-3 mm (patrz Fot.7)

Fot.7 Strop drewniany „goły” na belkach drewnianych
Widoczne białe naloty grzybni Grzyba domowego białego
(poria vaporaria) oraz Powłoczniaka gładkiego (Corticium
laeve) Stalowa belka podpierająca- korozyja bąbelkowa.

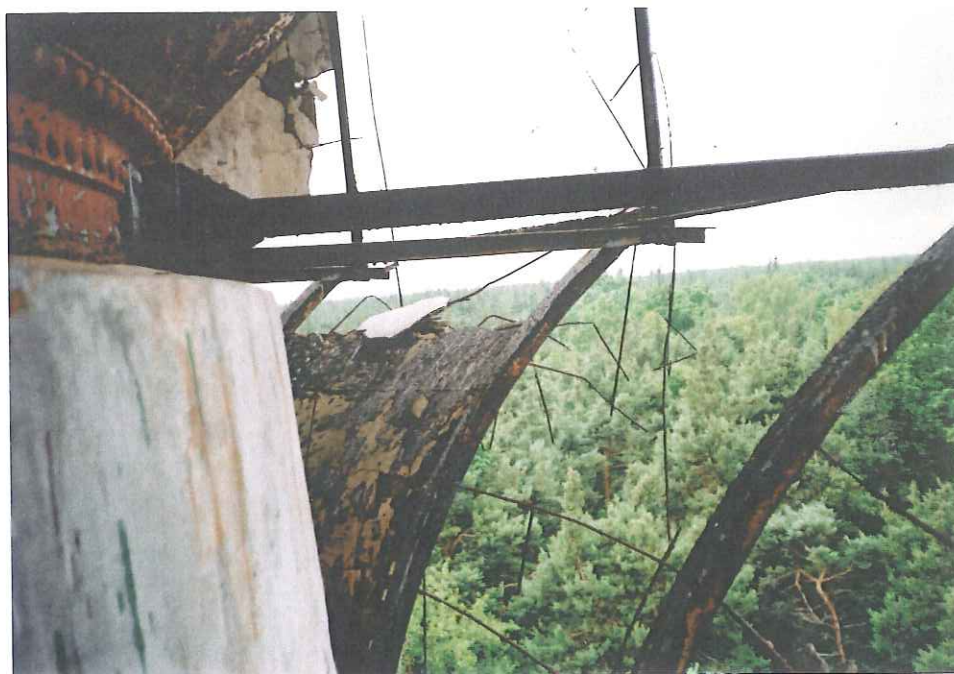
Fot.8 Podstawa zbiornika wody . Korozyja bąbelkowa .
Całkowicie zniszczony fragment ścianki obudowy.
Zadawalający stan wieńca podpierającego zbiornik.
