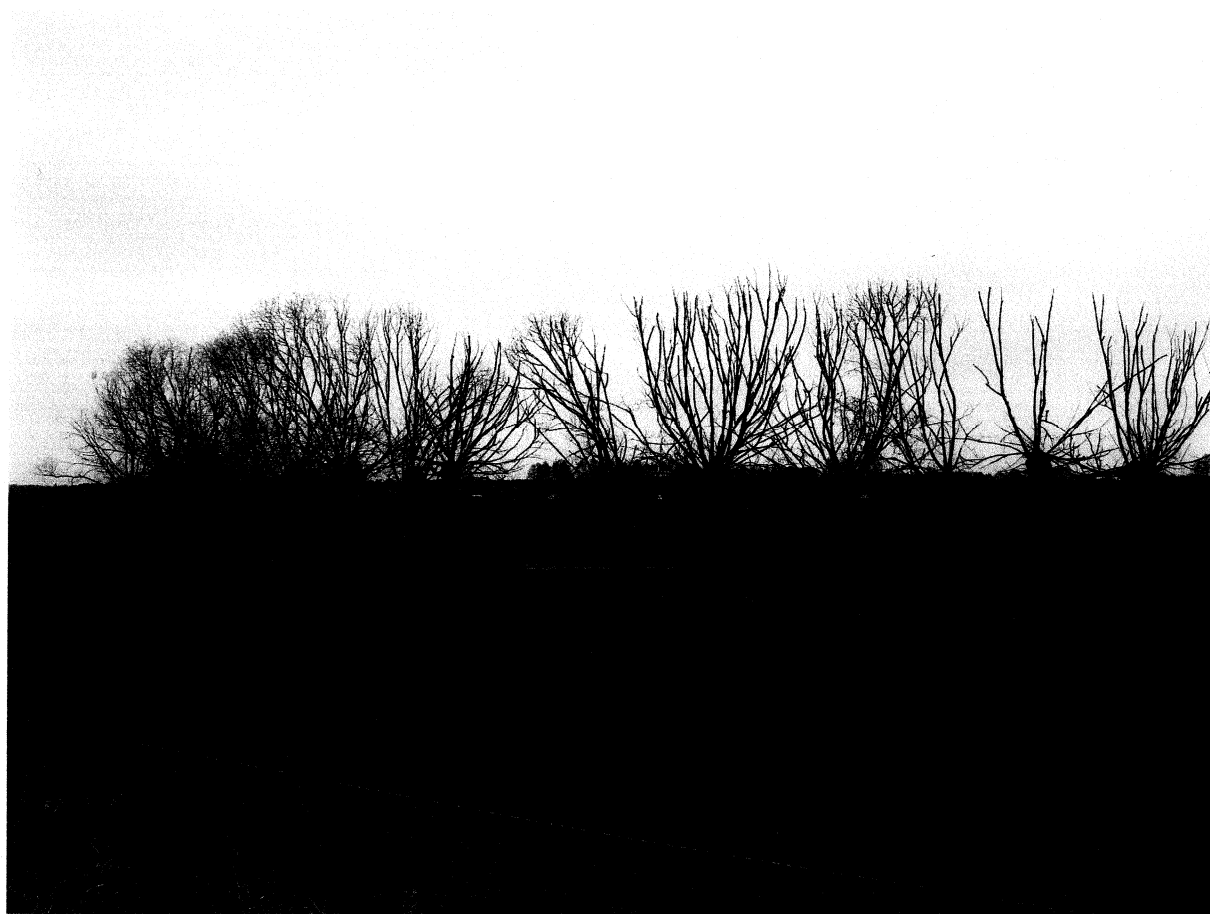
Zdjęcie 11. Szpaler drzew wzdłuż rowu melioracyjnego

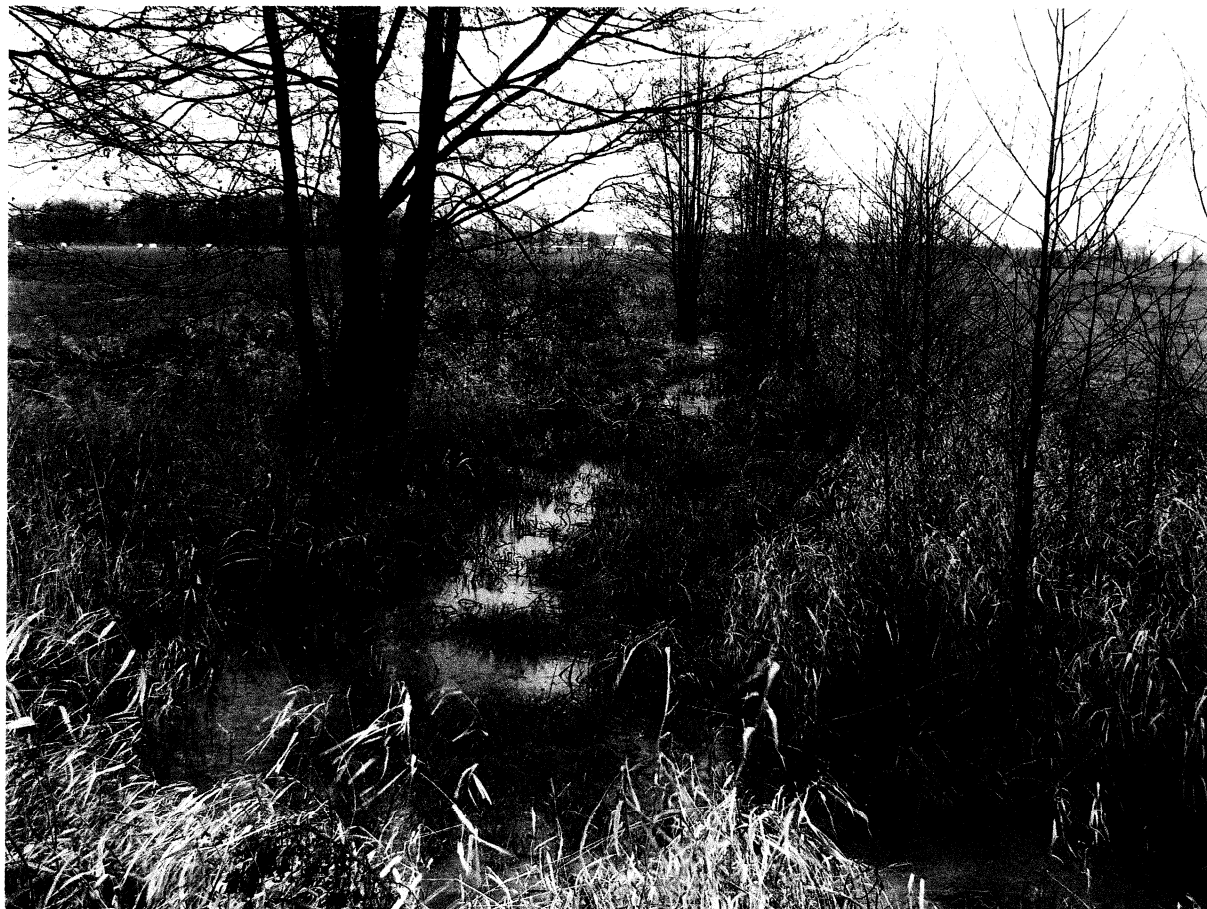
Zdjęcie 12. Zaniedbany rów melioracyjny – utworzyło się rozlewisko
